**Avaliação da Gestão da Segurança do Trabalho em
Canteiros de Obras de Maringá – Estudo de Caso**

Camila Nonose Rizzieri

Projeto de Trabalho de Conclusão de Curso apresentado
ao Curso de Engenharia de Produção, do Centro de
Tecnologia, da Universidade Estadual de Maringá.
Orientador(a): Prof^(a). Carlos Antônio Pizo

**Maringá - Paraná
2015**

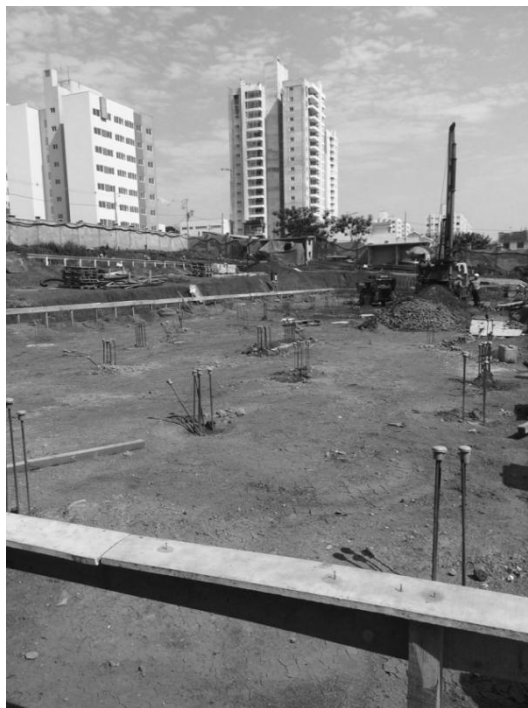
Figura 01 – Estágio da obra no momento da visita do Canteiro de Obras 1

O primeiro canteiro de obras analisado foi um condomínio fechado composto de três torres de oito pavimentos e áreas de lazer. O estágio da obra no momento da visita era o de execução da

fundação como mostra a Figura 01.

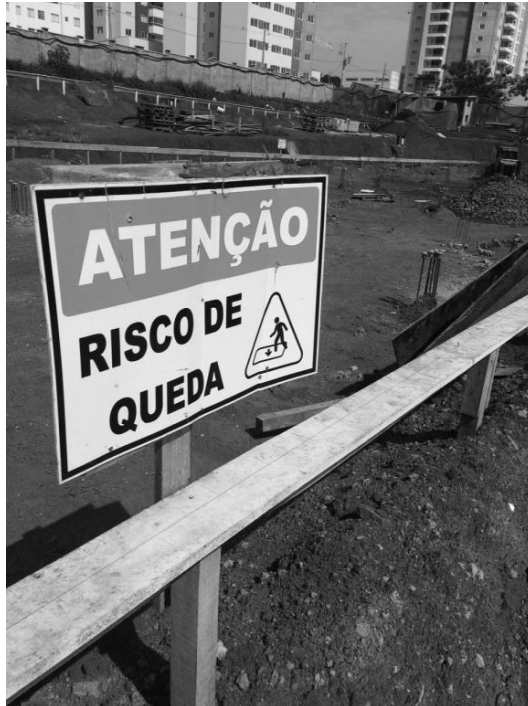
Figura 02 – Imagem de placa de sinalização de perigo no Canteiro de Obras 1

A Figura 02 mostra uma placa de sinalização localizada no canteiro alertando risco de queda, atendendo ao item 35 do *checklist*.

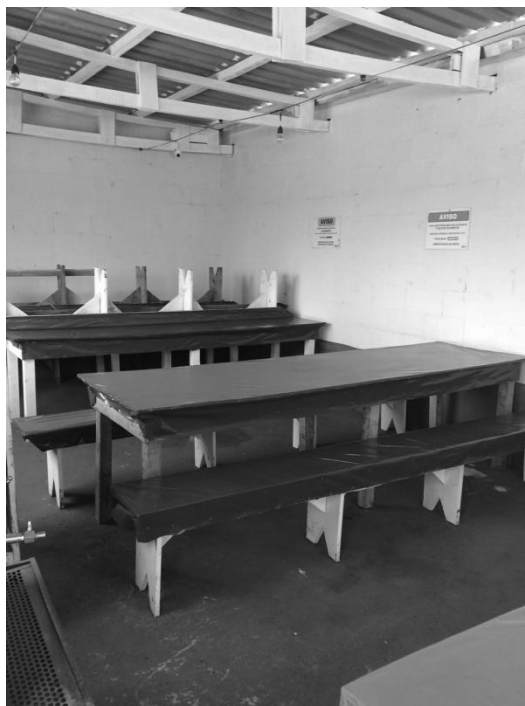
Figura 03 – Imagem do Refeitório do Canteiro de Obras 01

A Figura 03 ilustra o item 24 do *checklist* e mostra o refeitório do canteiro, que possui cobertura impermeável iluminação e ventilação adequadas, capacidade para atender a todos os funcionários, piso e mesas laváveis. Esse é um item conforme que recebe pontuação 10.

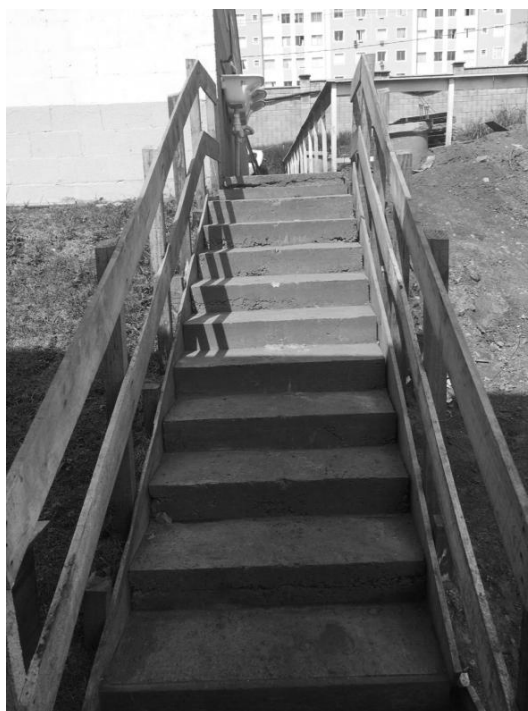
Figura 04 – Escada de acesso ao refeitório e vestiários do Canteiro de Obras 01

A Figura 04 mostra a escada coletiva de acesso aos vestiários, sanitário e refeitório. É um item conforme, pois apresenta construção sólida e proteção lateral, conforme a NR-18.

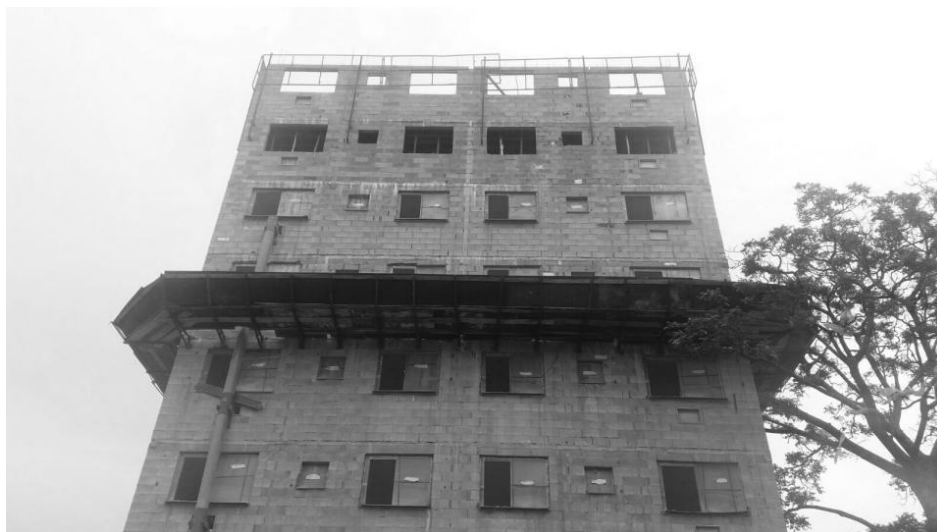
Figura 07 – Foto geral da obra para observação da fase de acabamento de alvenaria do Canteiro de Obras 2

O “Canteiro de Obras 2”, no momento da visita, estava na fase de finalização da alvenaria. Trata-se de um condomínio, com duas torres de oito pavimentos cada. Uma das torres pode ser observada na Figura 07.

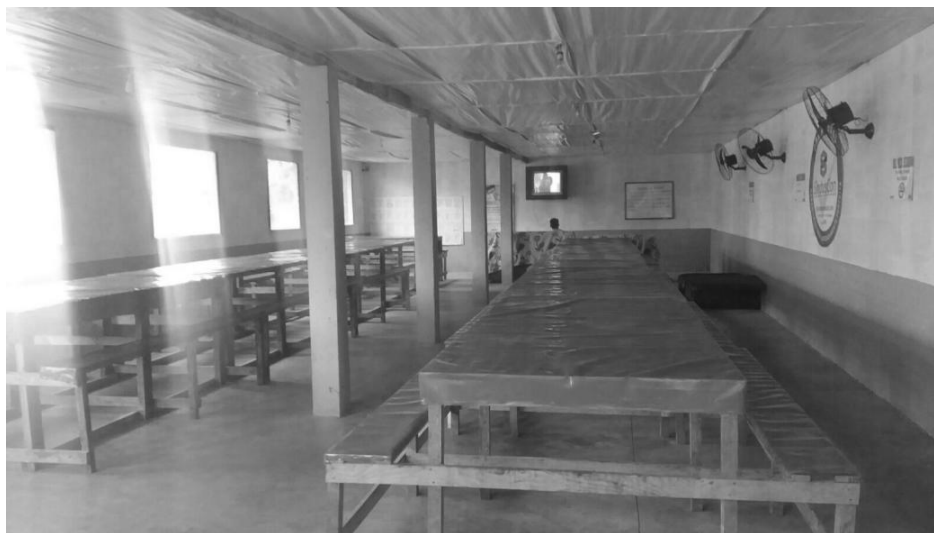
Figura 08 – Refeitório do Canteiro de Obras 2

Na Figura 08, pode-se analisar o item 23 com pontuação igual a 10, pois atende todos os requisitos exigidos pela NR-18: Cobertura impermeável, piso, mesas e bancos laváveis, bem ventilado e iluminado.

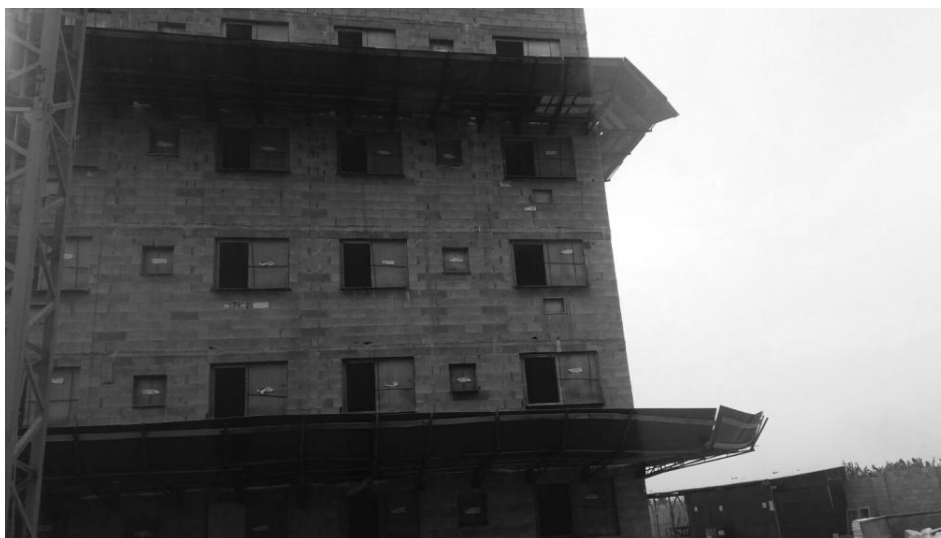
Figura 09 – Plataformas de proteção principal e secundária no Canteiro de Obras 2

Na Figura 09 pode ser observada total conformidade nos itens 28 e 29 do *checklist* sobre as plataformas de proteção. A primeira, de baixo para cima, plataforma de proteção principal, e a segunda, secundária instalada, conforme a norma, a cada três pavimentos a partir da principal.

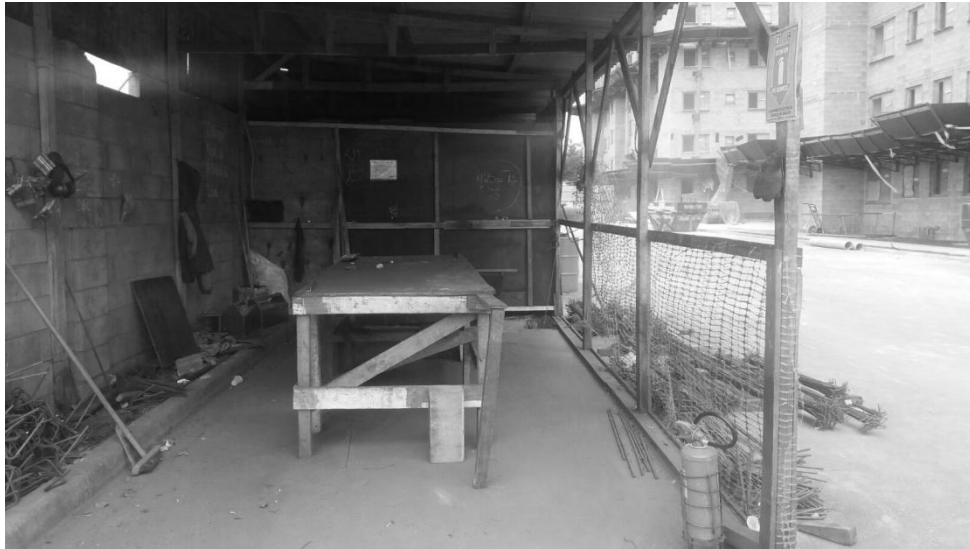
Figura 10 – Central de Armação do Canteiro de Obras 2

A Figura 10 mostra a central de armação, item que recebeu pontuação 05 do item 25 do *checklist*, pois não possui bancadas apropriadas para corte, dobra e montagem dos aços como é exigido na NR-18.

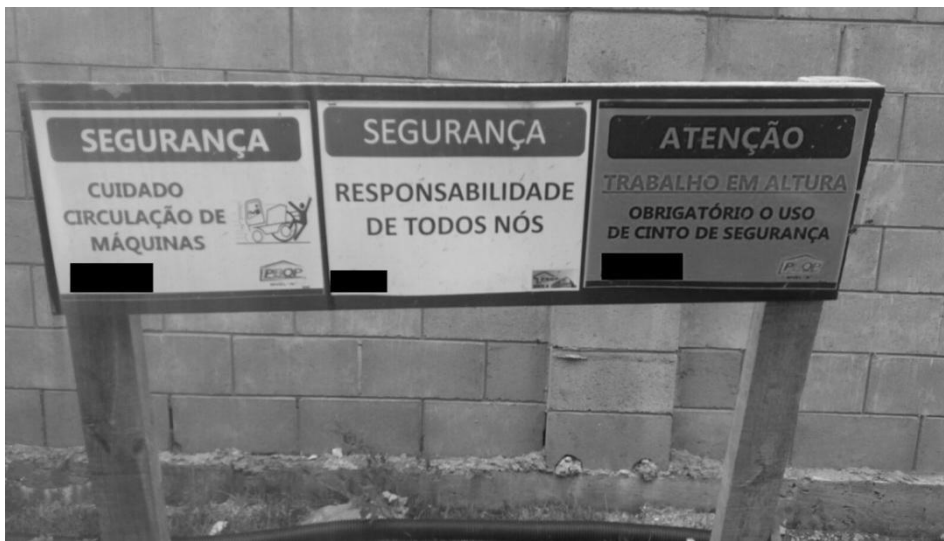
Figura 11 – Sinalizações de Segurança existentes no Canteiro de Obras 2

Para finalizar, a Figura 11 mostra algumas sinalizações de segurança existentes no Canteiro de Obras 2.

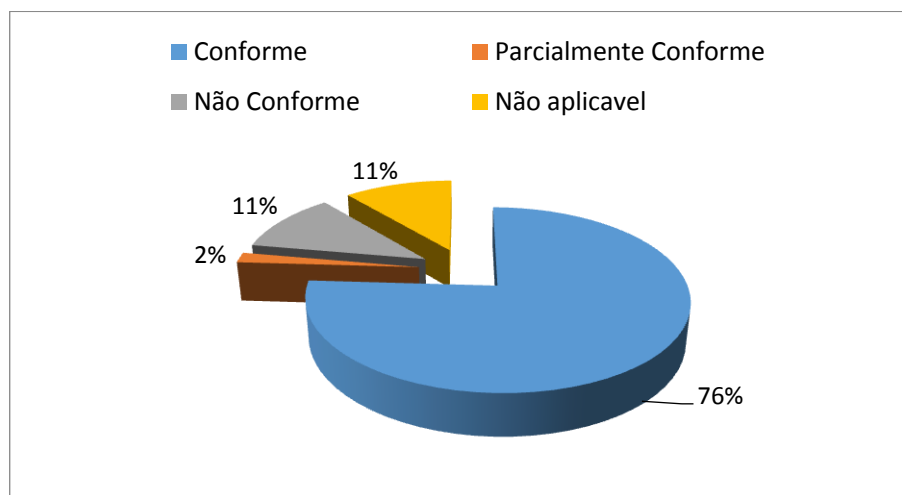
Figura 12 - Percentual de atendimento dos itens do *checklist* do Canteiro de Obras 2

O “Canteiro de Obras 2” foi o que obteve melhor resultado dos canteiros analisados no estudo de caso deste trabalho. O canteiro obteve apenas um dos itens “parcialmente conforme” em relação as NR e nenhum item “não conforme”.

A Figura 12 mostra o percentual geral de conformidade e não conformidade do Canteiro de Obras 2.

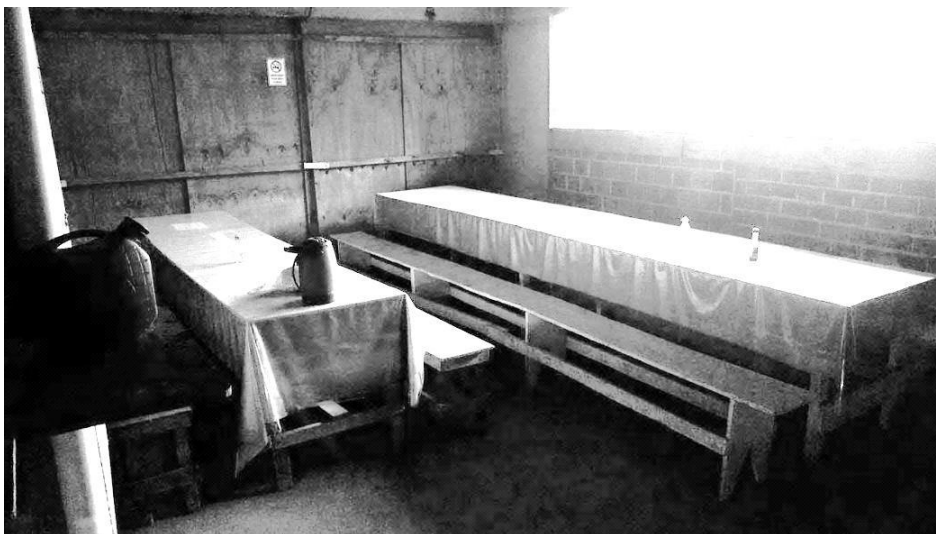
Figura 14 – Refeitório do Canteiro de Obras 3

A Figura 14 mostra o refeitório da obra em boas condições de limpeza e mesas com tampo laváveis. Apesar da foto ter ficado escura, o refeitório também está de acordo na parte da iluminação, possui uma janela lateral, e quatro lâmpadas que não apareceram na imagem.

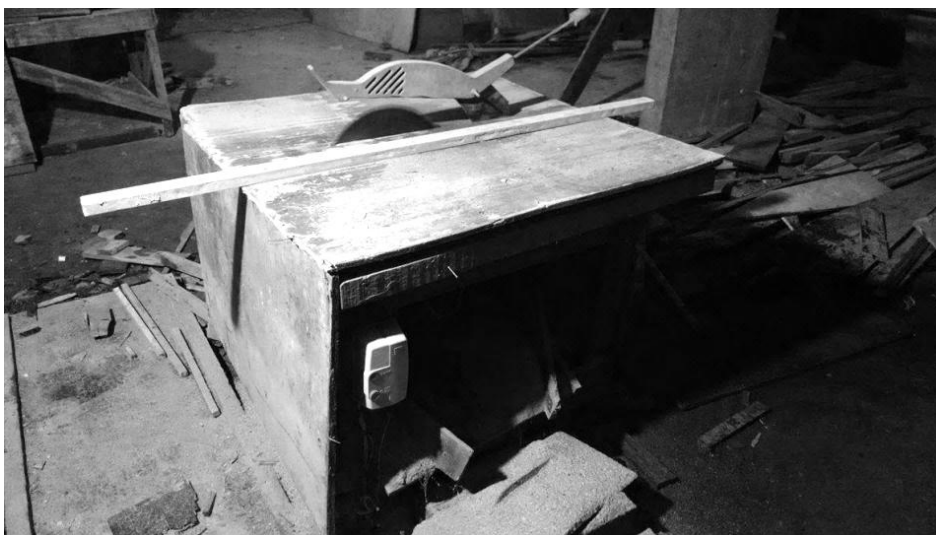
Figura 15 – Área de carpintaria do canteiro de obras 3

A Figura 15 mostra a área da carpintaria, item que recebeu pontuação zero por estar totalmente não conforme. O que se nota é que não existe um espaço para serviço de carpintaria, apenas uma adaptação para realização do serviço. O mestre de obras que nos acompanhou, informou que a obra não possui mais um espaço adequado pela sua fase de finalização.

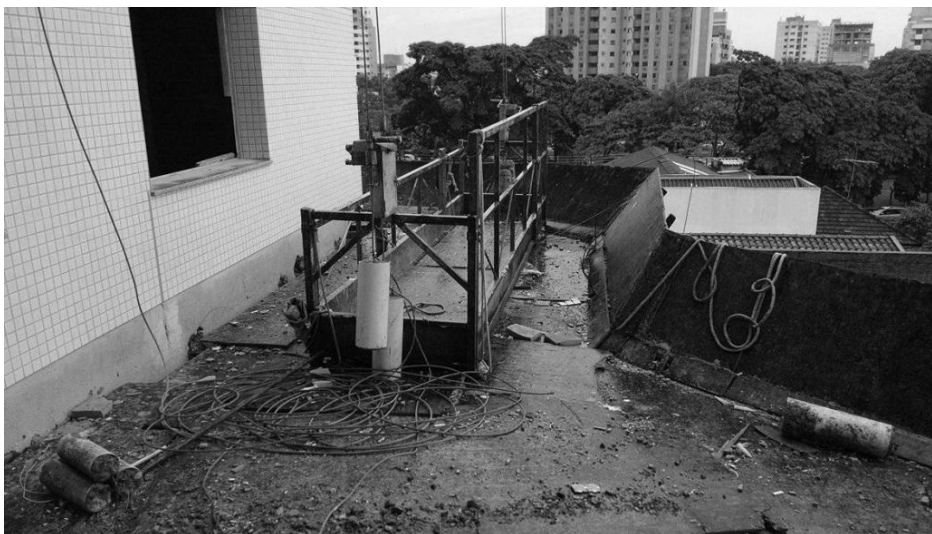
Figura 16 – Plataforma de proteção principal e andaime suspenso no canteiro de obras 3

Na Figura 16, analisa-se conformidade no item 29 do *checklist*, sobre a plataforma de proteção principal. Porém, a mesma figura mostra que a obra não atende ao item 33 que exige placas de identificação visível informando a carga máxima permitida do andaime suspenso.

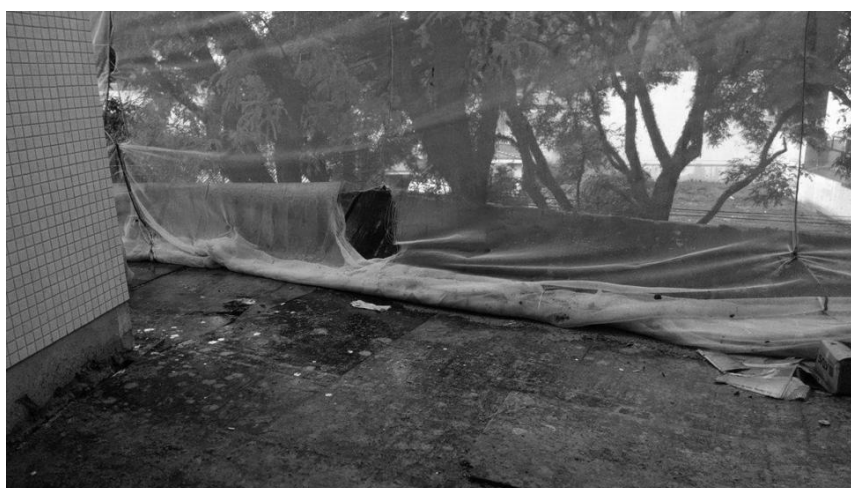
Figura 17 – Equipamento de Proteção Coletiva no canteiro de Obras 3

A Figura 17 mostra mais um item com pontuação 10, sobre proteção coletiva em locais onde há risco de queda de materiais.

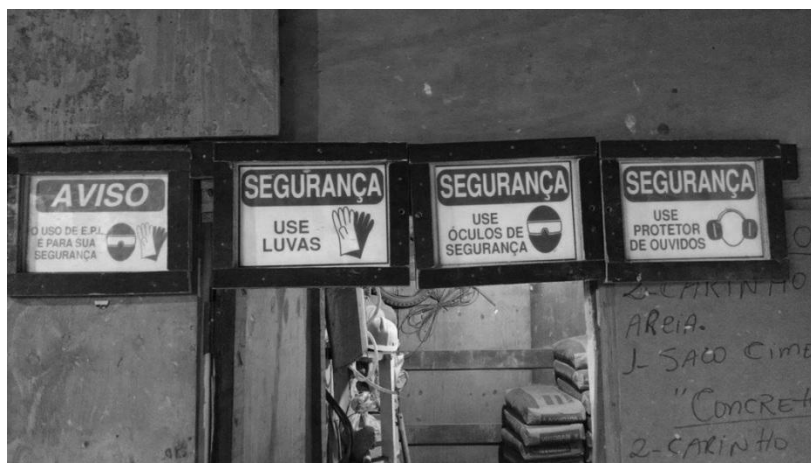
Figura 18 – Sinalizações de Segurança no canteiro de obras 3

E para finalizar, mais um item que atende totalmente e recebe pontuação 10 é a de sinalização de segurança na Figura 18.

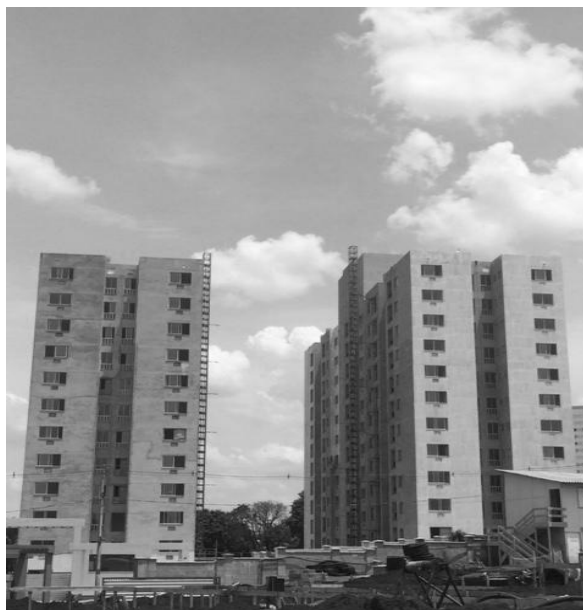
Figura 21 – Foto da parte externa do Canteiro de Obras 4

No dia da visita, o “Canteiro de Obras 4” estava na fase de finalização do reboco externo e início da pintura externa como mostra a Figura 21.

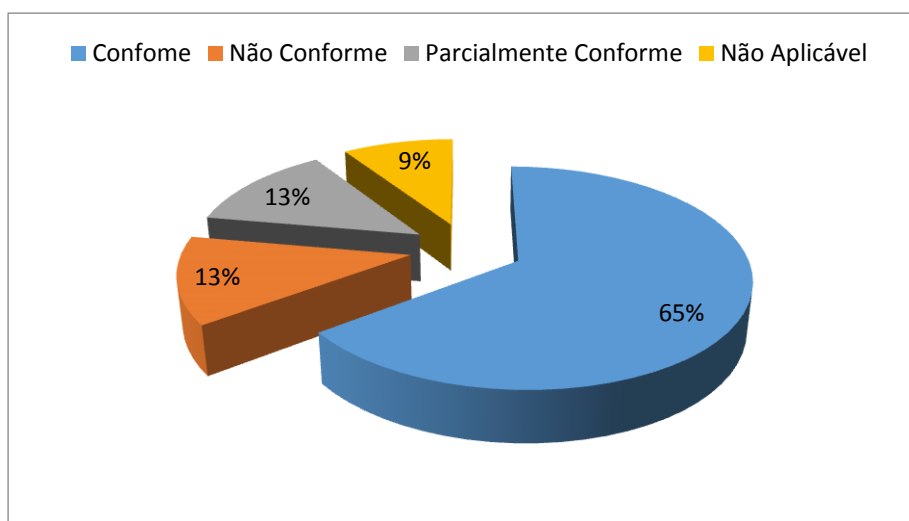
Figura 22 – Percentual de atendimento dos itens do *checklist* do canteiro de obras 4

A Figura 22 mostra a análise percentual de resultados do *checklist* aplicado no Canteiro de Obras 4.

Os itens não conformes foram encontrados na NR-5, referente a CIPA onde o técnico de segurança que nos atendeu alegou que algumas pessoas não recebem treinamento antes de assumirem cargos da comissão.
