**Patologias em Estruturas de Concreto Armado com ênfase
na Qualidade na Execução**

TG-EP-10-05

Trabalho de Graduação apresentado ao Curso de Engenharia
de Produção, do Centro de Tecnologia, da Universidade
Estadual de Maringá.
Orientador: *Prof. Dr. Generoso De Angelis Neto.*
Co-orientador: *Prof. Msc. Daily Morales*

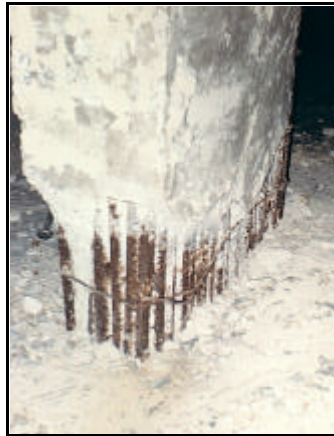
Na Figura 03, pode-se observar que a alta densidade de armadura com cobrimento insuficiente provocando corrosão.

Figura 03 - Corrosão generalizada.
Fonte: Jefferson Maia Lima, (2000).

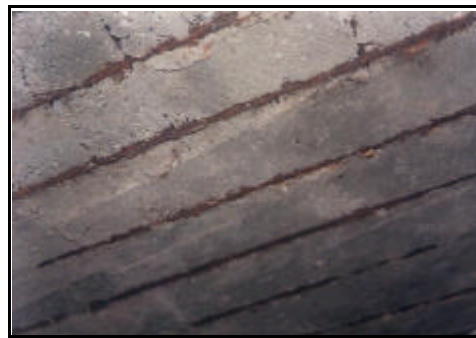
Nas Figuras 04, 05 e 06 podem ser mais bem observadas os aspectos citados acima.

Figura 04 - Corrosão generalizada e expansão da seção das armaduras na laje.
Fonte: José R. S. Pacha, (2000).

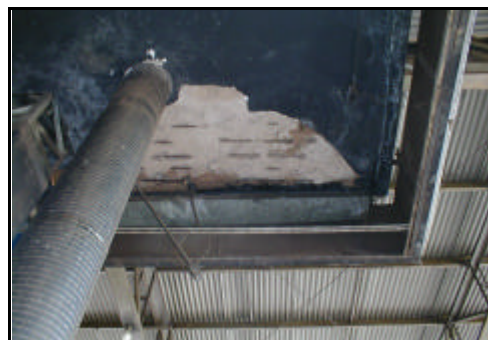
Figura 05 - Armadura aparente.
Fonte: Carla F. Marek, (2003).

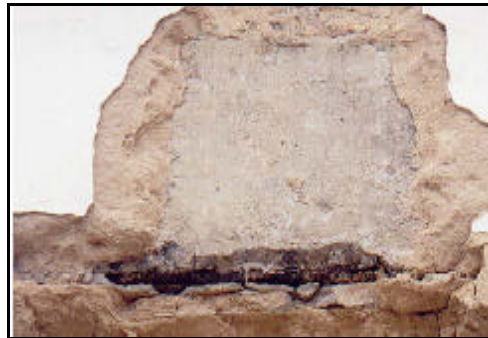
Figura 06 - Cobrimento da armadura inadequado
Fonte: <http://www.biblioteca.sebrae.com.br>

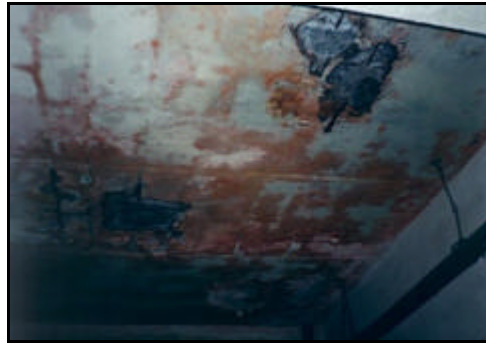
As Figuras 07, 08, 09 e 10 mostram que há nas lajes presença de infiltração provocando corrosão e expansão da seção das armaduras. Em específico na Figura 14 pode-se perceber que apresentam infiltrações próximas as tubulações.

Figura 07 - Corrosão e expansão da seção das armaduras
Fonte: Jefferson Maia Lima, (2000).

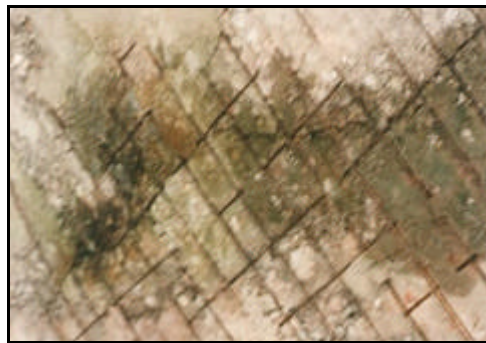
Figura 08 - Infiltração e presença de limo causado pela fissuração.
Fonte: Paulo Barroso Engenharia LTDA.

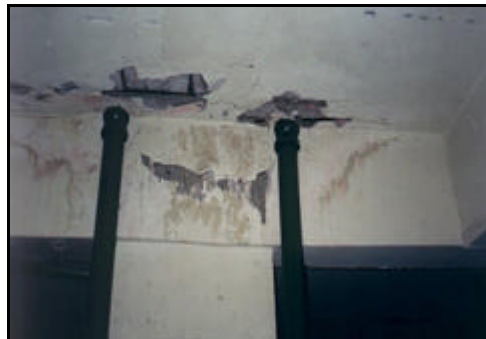
Figura 09 - Corrosão nas armaduras e infiltrações próximas as tubulações.
Fonte: Jefferson Maia Lima, (2000).

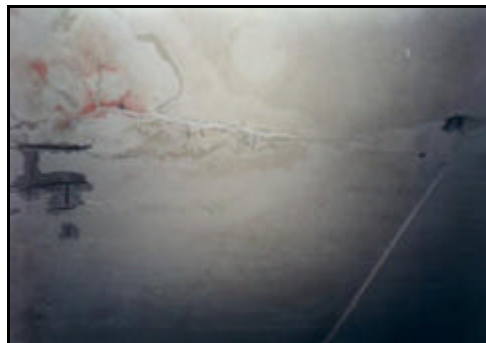
Figura 10 - Corrosão nas armaduras, lixiviação do concreto provocado pela água.
Fonte: Jefferson Maia Lima, (2000).

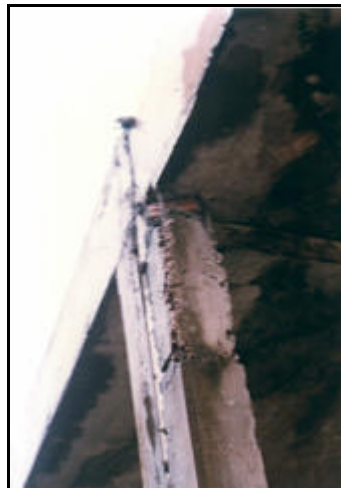
Devido à alta densidade de armaduras fica-se difícil o concreto penetrar entre as armaduras. Isto pode ser melhor observado nas Figuras 11, 12 e 13.

Figura 11 - Nichos de concretagem no encontro do pilar com a viga, posteriormente preenchida com tijolo cerâmico.
Fonte: José R. S. Pacha, (2000).

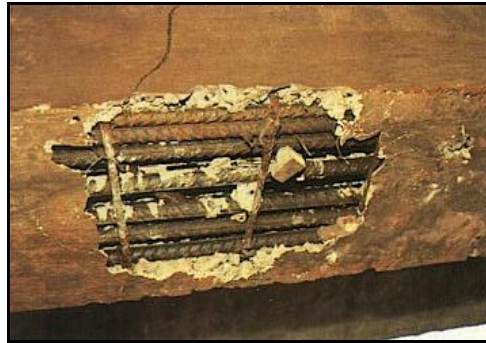
Figura 12 - Nicho de concretagem na viga, originalmente encoberto por concreto que não penetrou entre a fôrma e as armaduras.
Fonte: Revista Técnica nº 8, (2000).

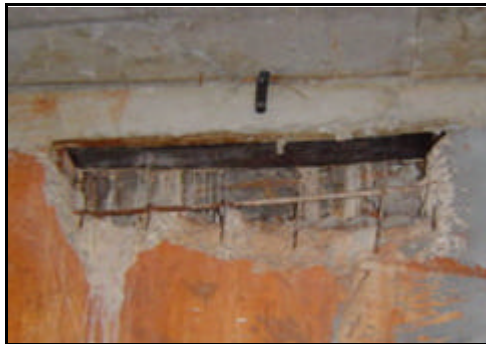
Figura 13 - Nicho de concretagem.
Fonte: Carla F. Marek, (2005).

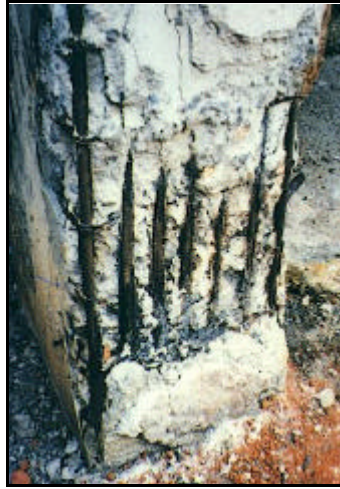
Na Figura 14 há desagregação na base e fácil remoção de concreto provocando corrosão acentuada.

Figura 14- Pilar apresentando desagregação na sua base e conseqüentemente corrosão acentuada.

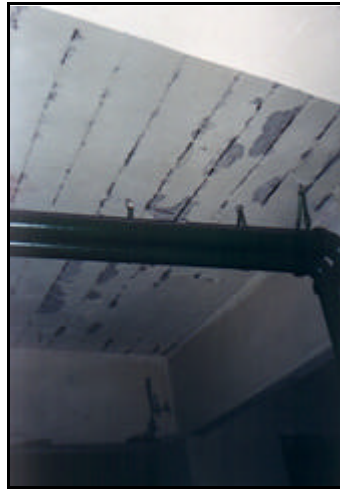
Quando a desfôrma é feita antes do prazo pode ocorrer o deslocamento de algumas partes do concreto, estas características podem ser vistas nas Figuras 15; 16 e 17.

Figura 15 - Lascamento do concreto
Fonte: Jefferson Maia Lima, (2000).

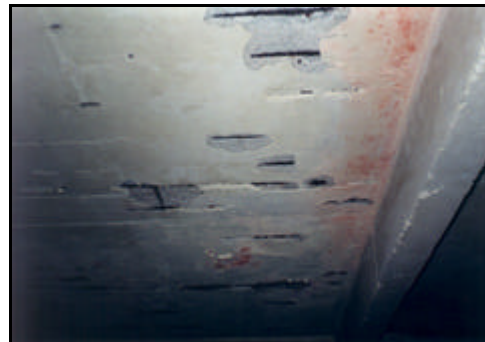
Figura 16 - Descolamento do concreto.
Fonte: Jefferson Maia Lima, (2000).

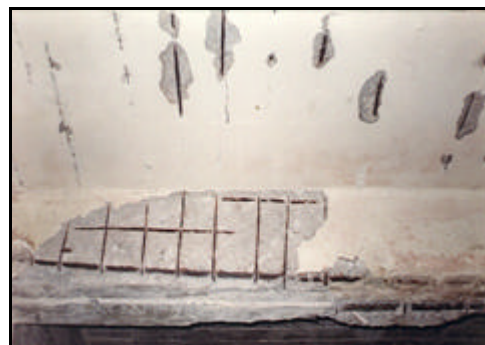
Figura 17 - Desplacamento do concreto
Fonte: Jefferson Maia Lima, (2000).

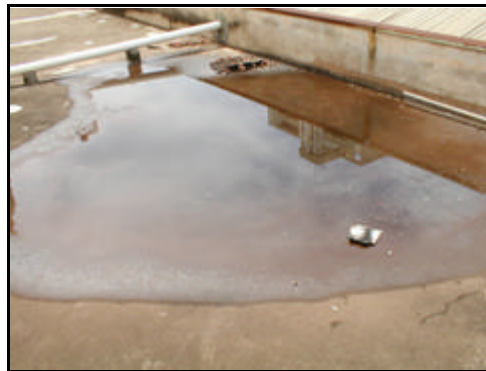
A Figura 18 apresenta estas características mostradas acima.

Figura 18 - Abaulamento da laje.
Fonte: Carla F. Marek, (2000).

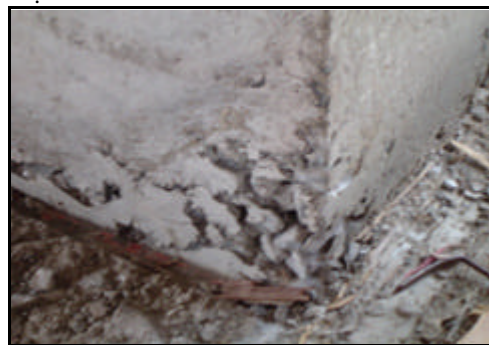
Figura 20 - Exemplo típico de nichos de concreto.
Fonte: Carla F. Marek (2005).
