Universidade Estadual de Maringá
Centro de Tecnologia
Departamento de Engenharia de Produção
Curso de Engenharia de Produção

**Ferramentas de Melhoria da Qualidade Aplicadas a um
Processo de Pintura Industrial**

TCC-EP-47-2009

Trabalho final apresentado como requisito de avaliação no curso de graduação em Engenharia de Produção na Universidade Estadual de Maringá – UEM.
Orientador: Prof. MSc. Daily Morales

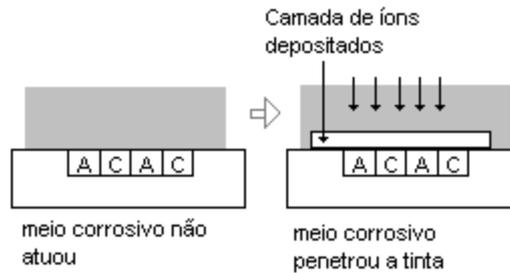
Na proteção anódica as tintas possuem pigmentos anticorrosivos, cuja ação tem a propriedade de alterar a agressividade do meio corrosivo, formando camadas isolantes junto ao metal. Impedindo que os agentes que atravessam a tinta reajam com o ferro formando o óxido.

Figura 2 – Mecanismo de proteção anódica da tinta (GNECCO 2003).

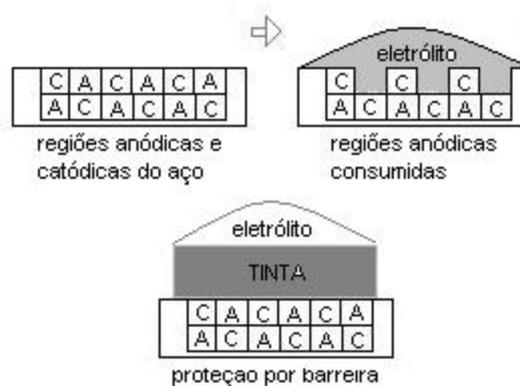
A proteção por barreira como o próprio nome diz, trata-se de uma barreira formada pela tinta que isola o metal do meio corrosivo. Para este tipo de proteção são utilizadas tintas mais espessas e com resinas de alta impermeabilidade e alta aderência.

Figura 3- Mecanismo de proteção por barreira (GNECCO 2003).

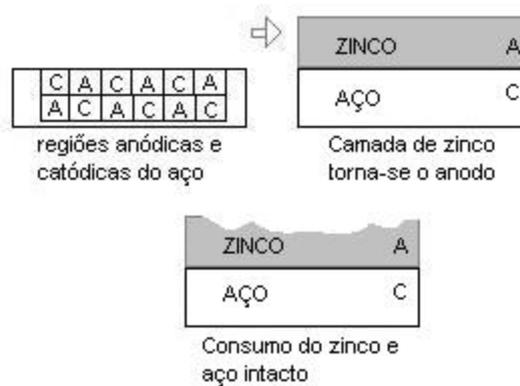
Também chamada de revestimento de sacrifício, a proteção catódica promove o contato do aço com um metal menos nobre, na maioria das vezes o zinco, tornando o aço a parte catódica e a corrosão acontecerá no zinco. Enquanto houver zinco em quantidade suficiente para sofrer corrosão a superfície do aço estará protegida. A tinta deve conter um alto teor de pigmento de zinco metálico na película seca. Este tipo de proteção é capaz de proteger até mesmo riscos na superfície, desde que eles não sejam profundos ou largos, porque o zinco terá um campo de ação e será consumido no lugar do aço aparente.

Figura 4- Mecanismo de proteção catódica (GNECCO 2003).

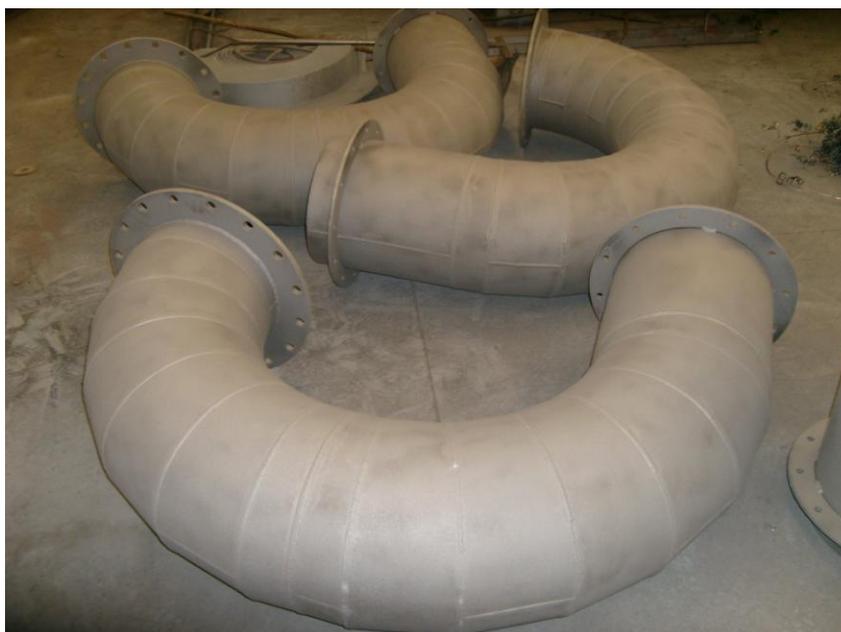
O mecanismo mais prático capaz de eliminar a carepa é o jato abrasivo. Com a proibição pelo ministério da saúde do uso da areia para jateamento, o material mais utilizado é a granalha, formada por grânulos de um tipo especial de aço de alta dureza e que podem ter dois formatos, esférico e angular. Os padrões de limpeza mais utilizados comercialmente são o jato abrasivo comercial, jato abrasivo ao metal quase branco e jato abrasivo ao metal branco. Este último é o único no qual ocorre a eliminação completa da carepa, livre de manchas.

Figura 5- Equipamentos com padrão de jato abrasivo ao metal branco

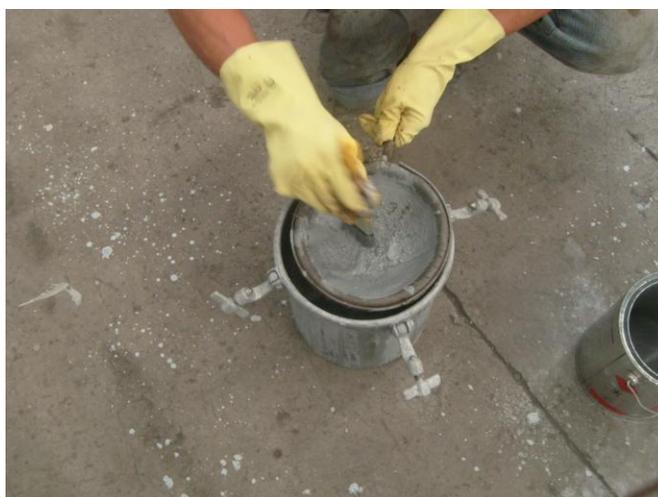
Antes da aplicação a preparação da tinta é executada, através da homogeneização de todos os seus componentes. Obedecido o tempo de catálise, normalmente em torno de 15 minutos, a viscosidade da tinta é regulada através do uso de diluentes específicos para facilitar a aplicação.

Figura 6 – Processo de preparação da tinta

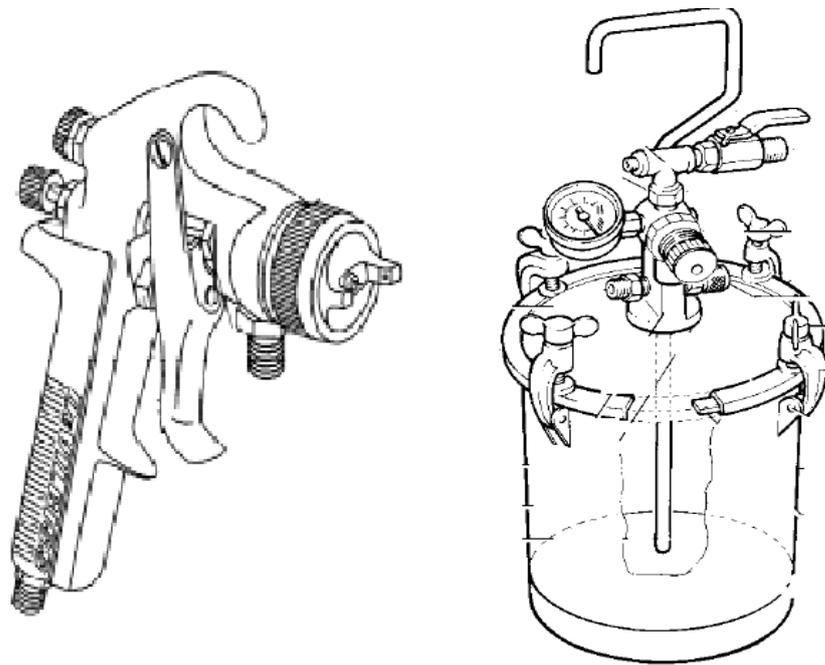
Existem vários mecanismos de aplicação de tintas, porém os mais conhecidos e mais utilizados são os mecanismos de aplicação por pistolas. O mais tradicional é a utilização da pistola convencional juntamente com um tanque de pressão. Neste mecanismo, um compressor manda o ar sob pressão através de uma mangueira, que conectada ao tanque, pressiona a tinta contida neste, e a empurra através de uma mangueira para pistola. O mesmo ar que pressiona o tanque passa por outra mangueira, que ligada à pistola serve para pulverizar a tinta, formando um *spray* conhecido como leque.

Figura 7- Pistola convencional e tanque de pressão (HTTP://www.devilbiss.com.br).

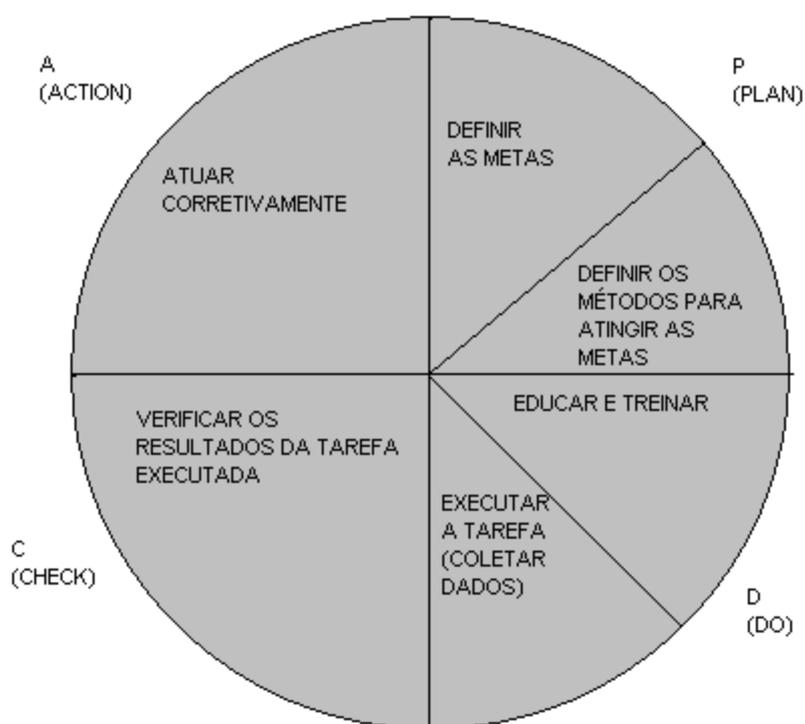
Na etapa de verificação (C) os dados coletados após as tarefas serem executadas são comparados com os dados iniciais e verifica-se se a meta definida foi atingida. Caso a meta não seja atingida retorna-se a etapa de planejamento (P), analisa-se novamente o problema e um novo plano de ação deve ser elaborado.

Quando a meta é atingida, a etapa de atuação (A) será responsável pela manutenção destes resultados, padronizando as tarefas realizadas para atingir esta meta. Caso a meta não tenha sido atingida a atuação deverá agir nas causas que impediram os resultados planejados.

Figura 9 – Ciclo PDCA de controle de processos (CAMPOS, 2004).

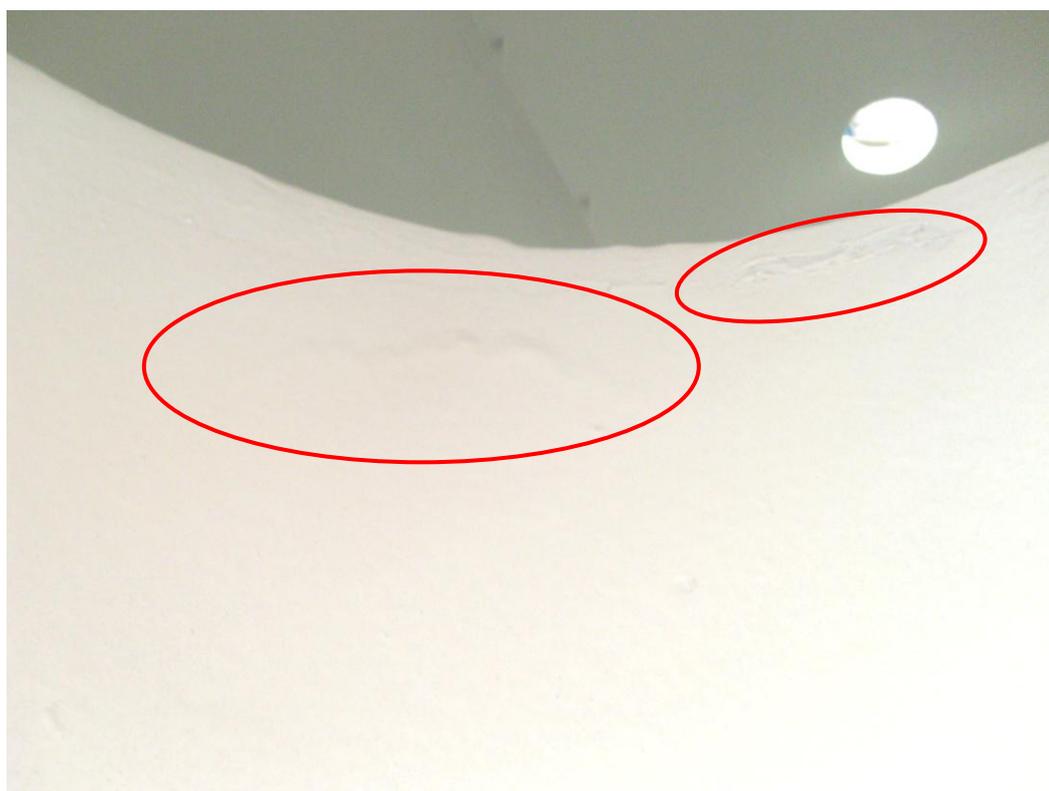
- a) Escorrimento – A tinta aplicada escorre, formando regiões de muito volume, em que a região central da “gota formada” não tem sua cura finalizada e uma ação mecânica a remove com facilidade.

Figura 10 - Escorrimento da película de tinta

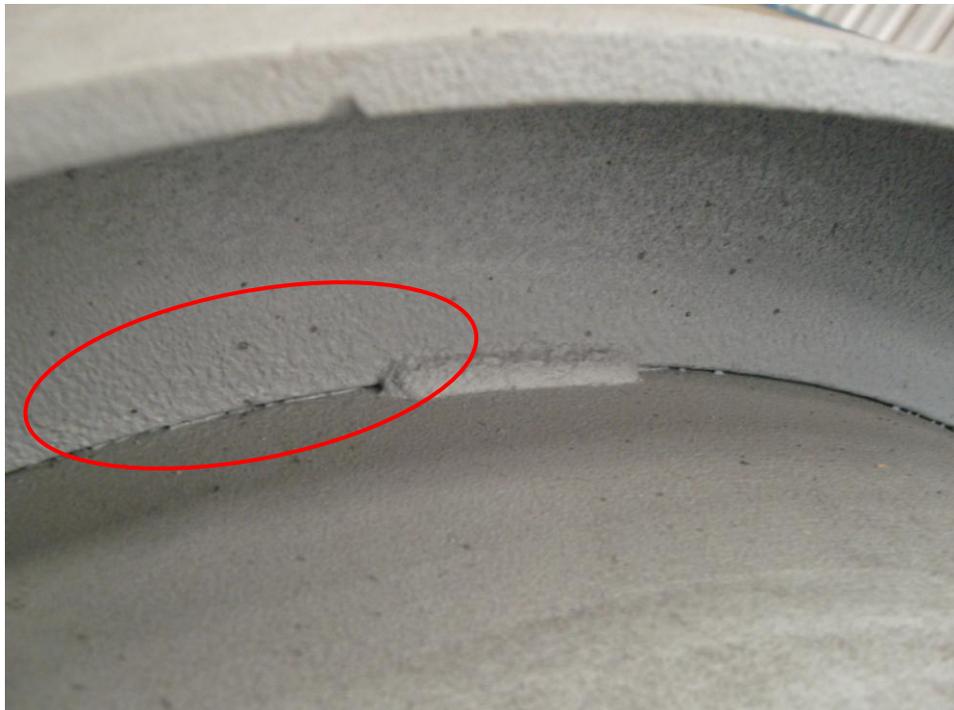
- e) Fendilhamento – Também conhecido como gretamento, a camada de tinta começa a trincar e se soltar. Muito comum nas tintas ricas em zinco.

Figura 11 - Fendilhamento da película de zinco

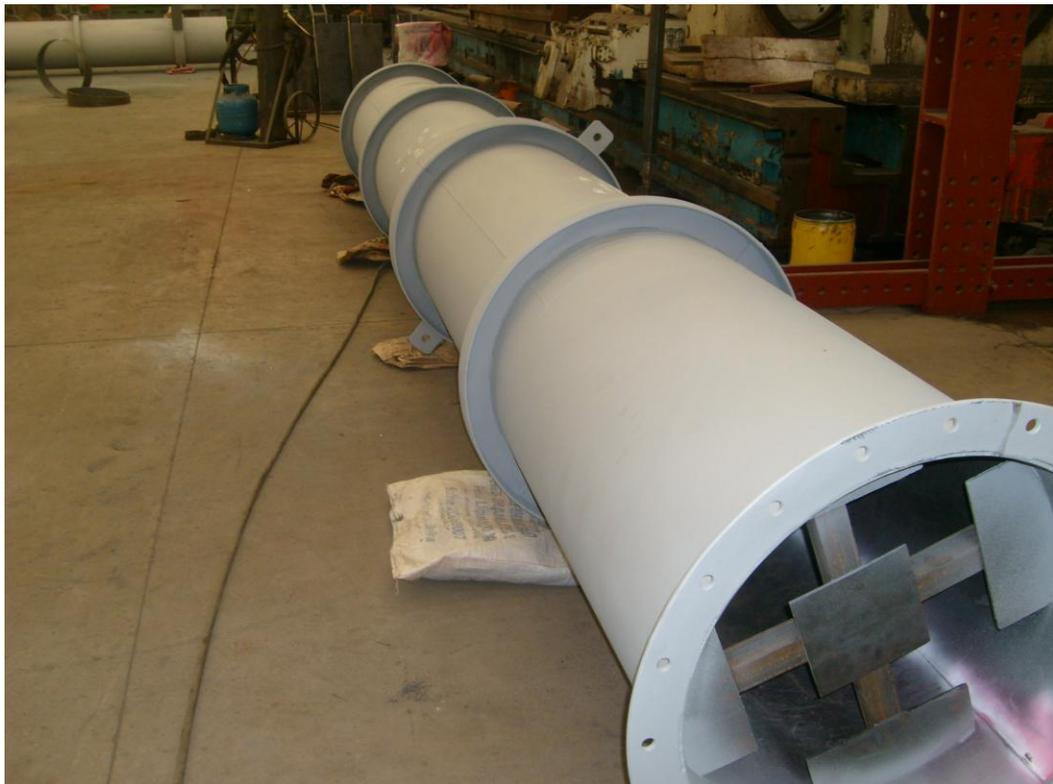
Trata-se de uma tinta de cor cinza e de excelente resistência a solvente e alta temperatura, é curável com a umidade do ar. Recomendada para equipamento e tubos que operam em temperaturas de até 600° C.

Figura 12- Equipamento com pintura externa de etil silicato de zinco

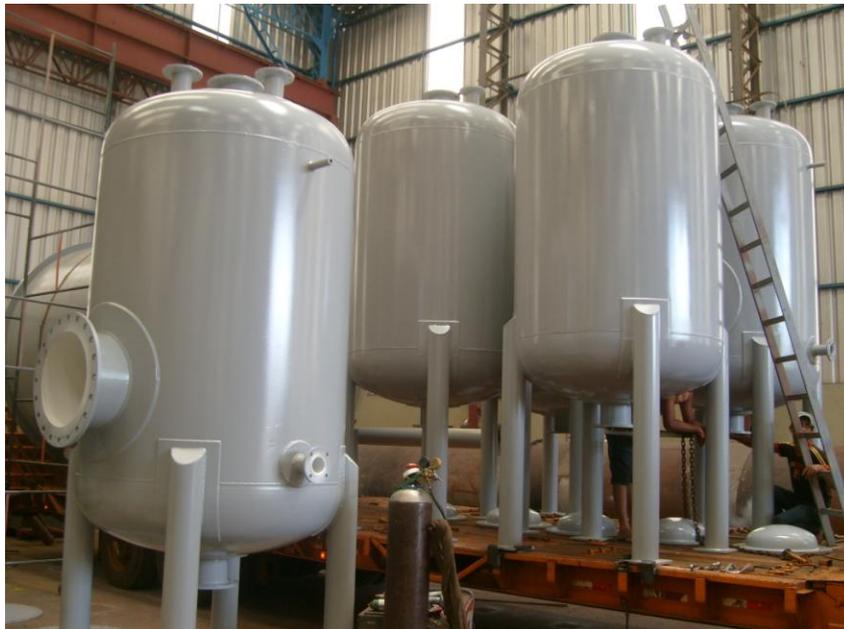
- a) Pintura interna – Jateamento ao padrão Sa3, aplicação de uma demão de fundo epóxi amina vermelho com espessura de 120 micrometros, aplicação de 1 demão de acabamento epóxi amina branco com espessura de 120 micrometros. É o sistema mais recomendado para pintura de superfícies que tenham contato com caldo da cana e massa de melaço.
- b) Pintura externa – Jateamento ao padrão Sa3, aplicação de uma demão de fundo epóxi amina com espessura de 100 micrometros, duas demãos de acabamento poliuretano com espessura de 30 micrometros cada. Este esquema é altamente resistente ao intemperismo.

Figura 13- Equipamento com os esquemas de pintura internos e externos.

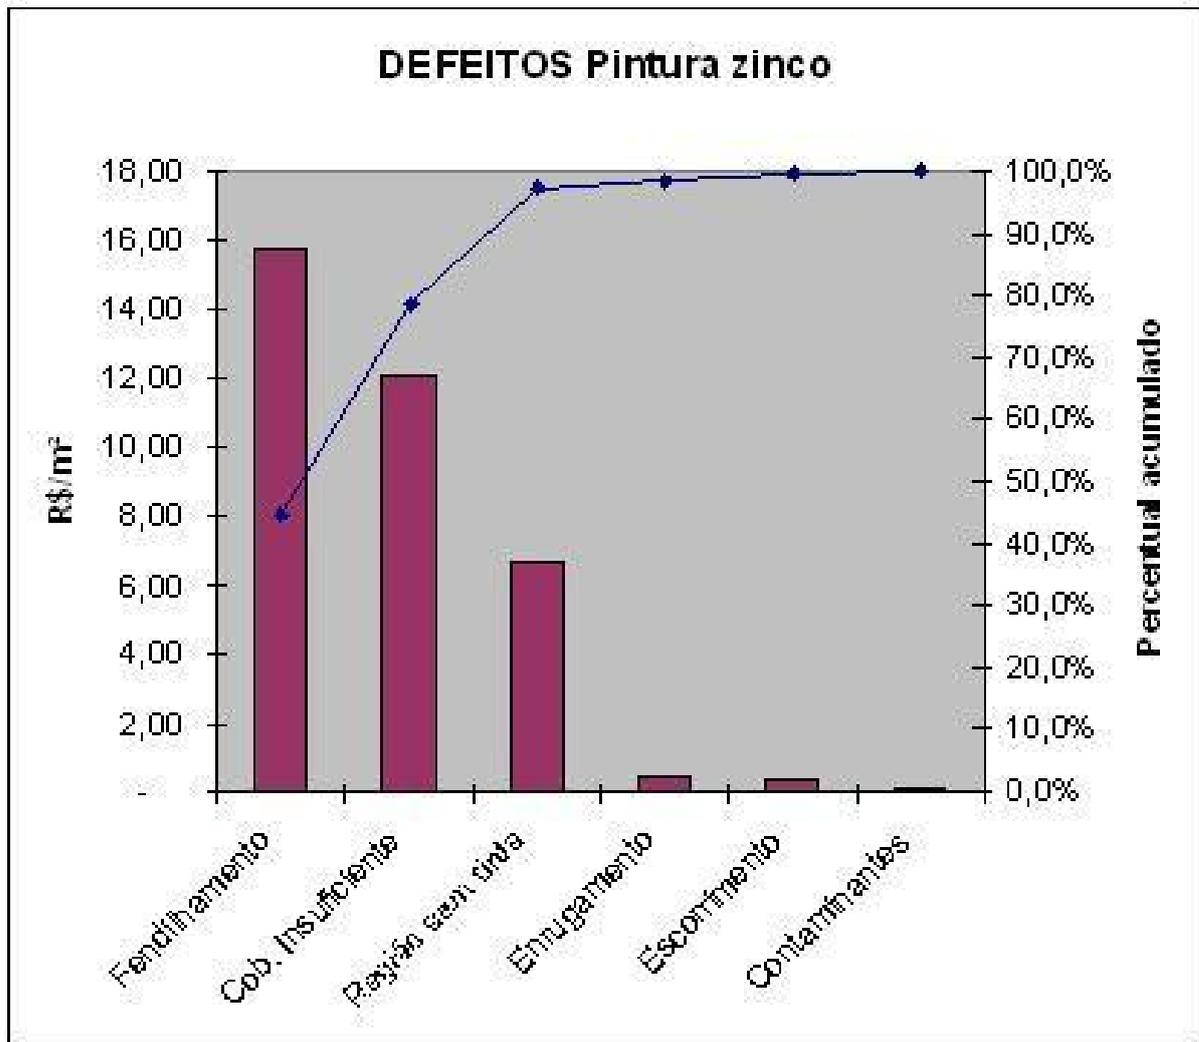
Figura 14 - Gráfico de Pareto do custo de retrabalho para pintura com zinco.

O Gráfico de Pareto acima mostra que para a pintura com tinta rica em zinco, três problemas representam quase 100% dos custos de retrabalho do processo. Estes são os chamados problemas vitais. Este efeito é explicado pelo fato da ocorrência destes problemas não possuírem um retrabalho simplificado, como em outros casos. Todo o processo deve ser refeito, elevando de maneira significativa os custos do retrabalho.

A tinta utilizada neste esquema de pintura é uma silicato de zinco, que segundo o apêndice 2 não possui compatibilidade com uma camada prévia da mesma tinta, portanto explica-se a necessidade da remoção total da tinta aplicada anteriormente.

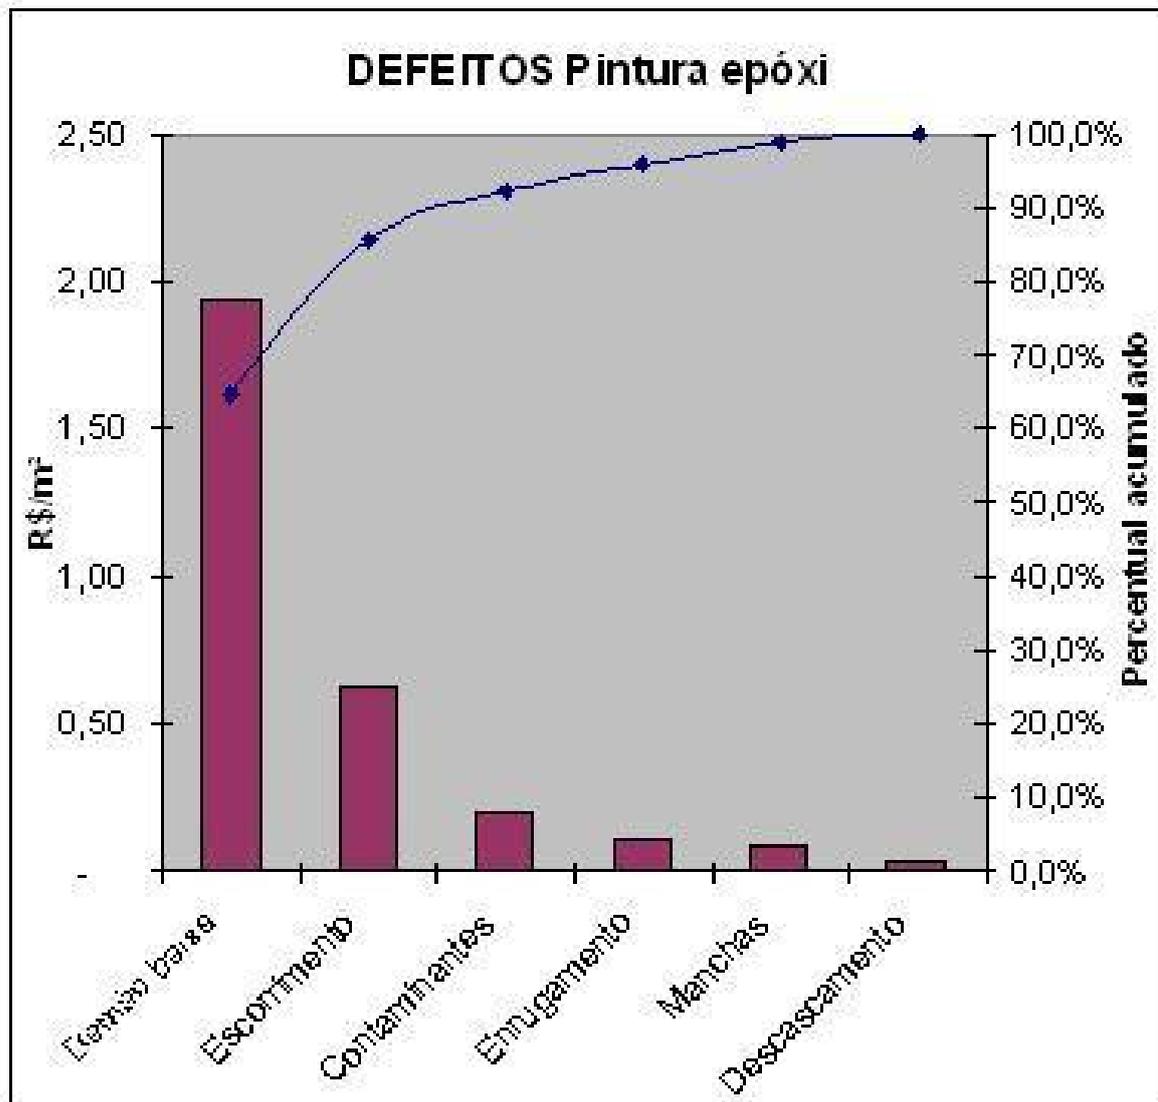
Figura 15 - Gráfico de Pareto do custo de retrabalho da pintura epóxi.

Nota-se pelo Gráfico de Pareto que o problema de uma aplicação de uma demão com baixa espessura de tinta é o um problema trivial que gera a maior perda financeira para empresa, seguida pelo problema do esgorrimento da tinta. Juntos os dois problemas significam aproximadamente 90% dos custos de retrabalho deste tipo de esquema de pintura com epóxi.

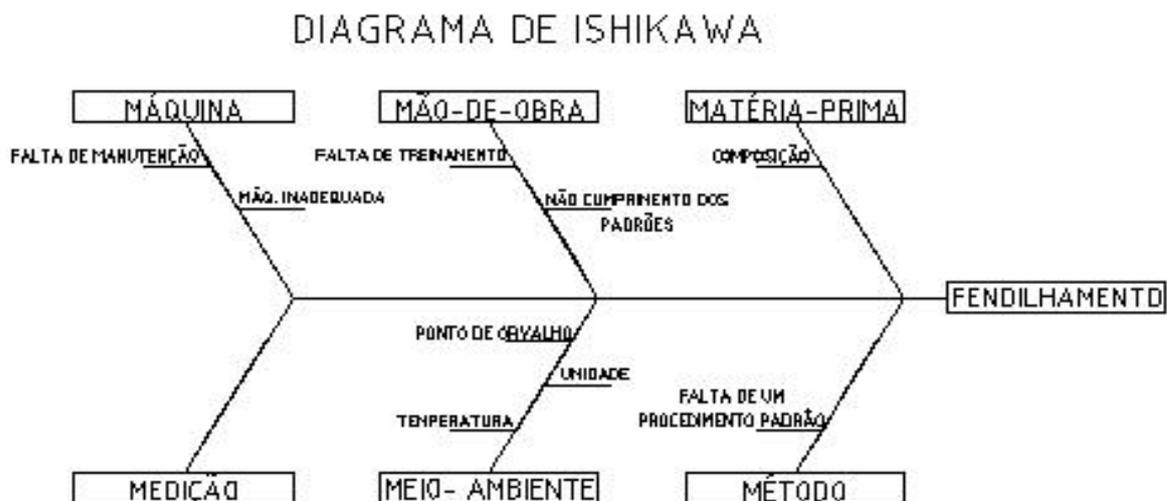
As figuras seguintes mostram que as possíveis causas levantadas para ambos os casos são praticamente as mesmas, com exceção da medição, pois no caso do fendilhamento não utiliza nenhum instrumento de medida, sendo o defeito detectado visualmente.

Figura 16 - Diagrama de Ishikawa para pintura em zinco

Para uma análise do problema, utilizou-se o diagrama de Ishikawa, uma ferramenta que estabelece a relação de causa e efeito, onde as possíveis causas levantadas geram o efeito. Neste caso as diversas possíveis causas levantadas geram o resultado indesejado na pintura. Foram levantadas as possíveis causas do fendilhamento para a pintura em zinco e do escorrimento para a pintura epóxi.

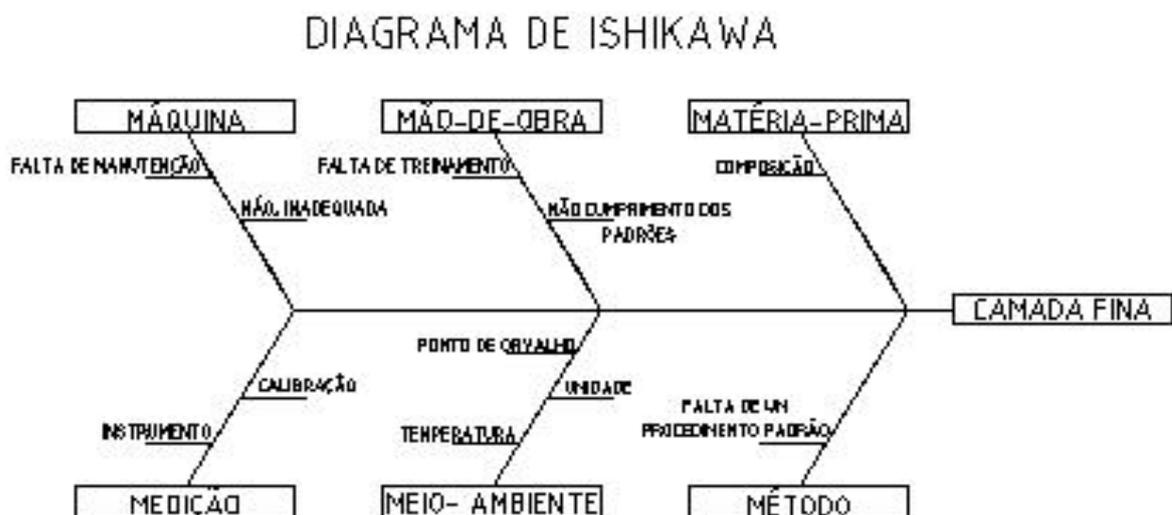
Figura 17 - Diagrama de Ishikawa para pintura epóxi

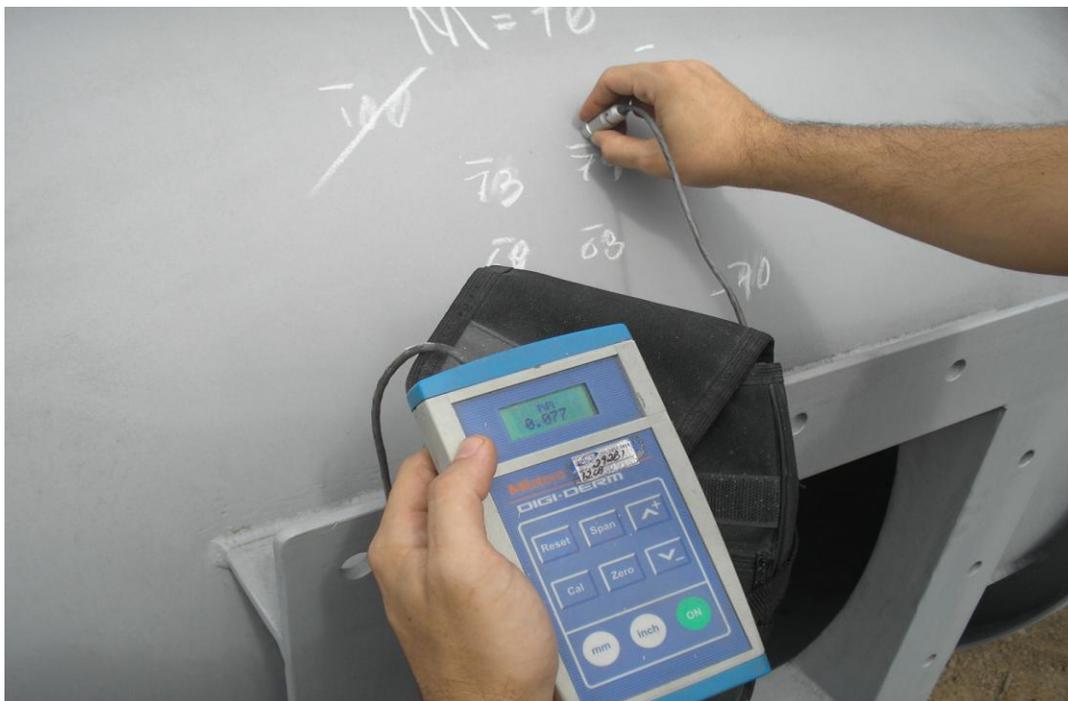
O aparelho utilizado para medidas de película seca é um aparelho digital que possui certificação. Sua operação é bastante simples, bastando encostar a ponta metálica na superfície pintada para que o resultado apareça na tela.

Figura 18 - Medição realizada com aparelho digital

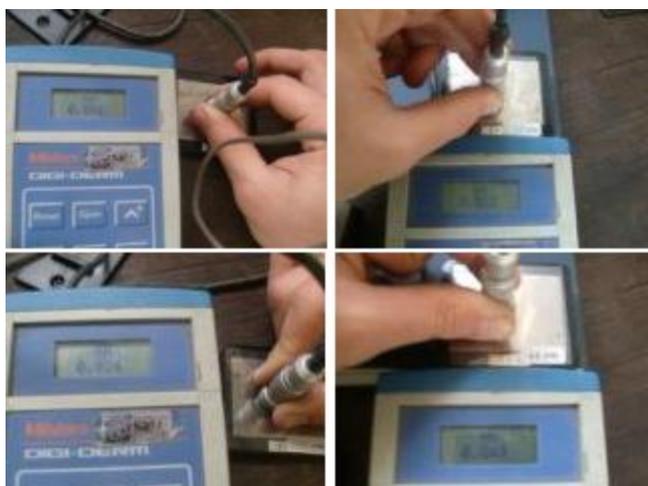
Antes de qualquer medição é recomendada a calibração do instrumento, realizada através de filmes plásticos de espessuras definidas e uma placa metálica que acompanham o aparelho.

Figura 19 - Calibração do aparelho digital

Por possuir certificação e a calibração estar sendo realizada de acordo com as recomendações do fabricante do aparelho, pode considerar que as causas relacionadas com a medição provavelmente não são responsáveis pelo resultado insatisfatório.

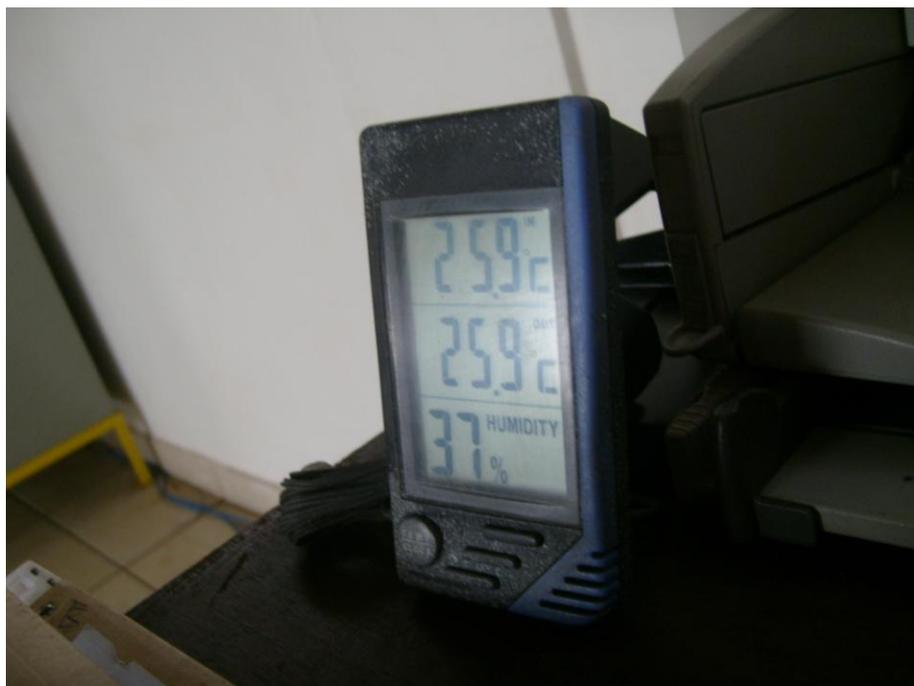
Para verificação das condições atmosféricas usa-se um termo-higômetro, aparelho digital de medição de temperatura e umidade relativa do ar. Conforme mostra a figura abaixo.

Figura 20 – Termo-higômetro

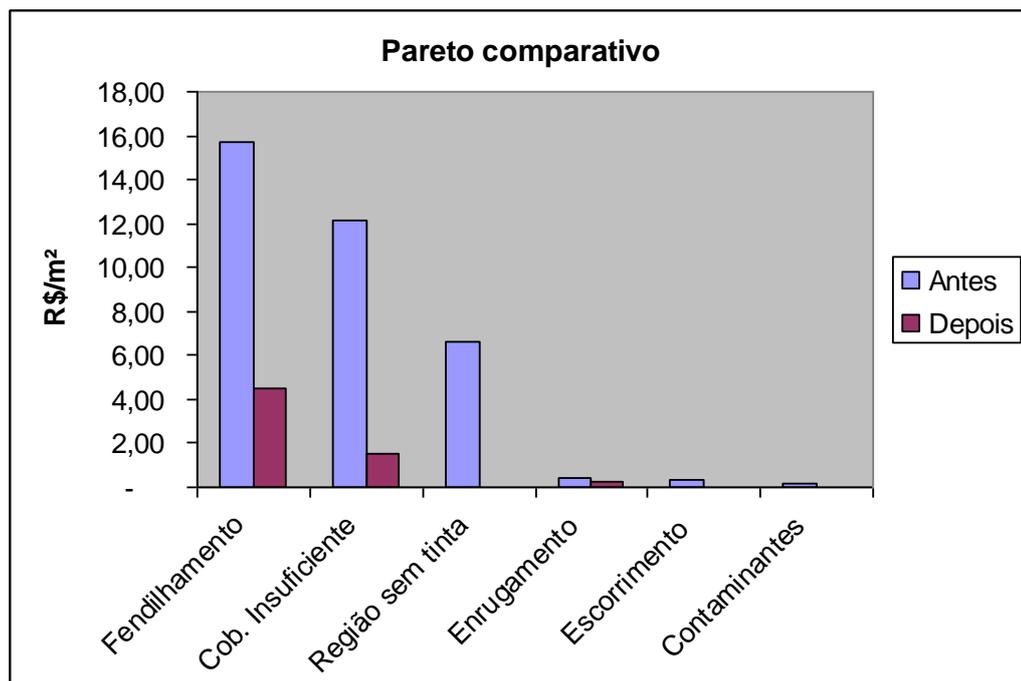
Figura 21 - Pareto comparativo para pintura em zinco

Pelo Gráfico de Pareto comparativo, podemos notar que os efeitos secundários são satisfatórios, pois para todos os defeitos de pintura houve uma redução no custo para os respectivos retrabalhos.

Os dados do quadro 10 mostram uma redução significativa do custo do retrabalho gerado pelo fendilhamento da tinta de zinco. Apesar de ainda ser o problema com o maior custo associado ele baixou de R\$ 2361,32 para R\$ 539,25, ou então, de R\$35,47 por metro quadrado para R\$ 6,33 por metro quadrado de área pintada. Redução de aproximadamente 83 por cento.

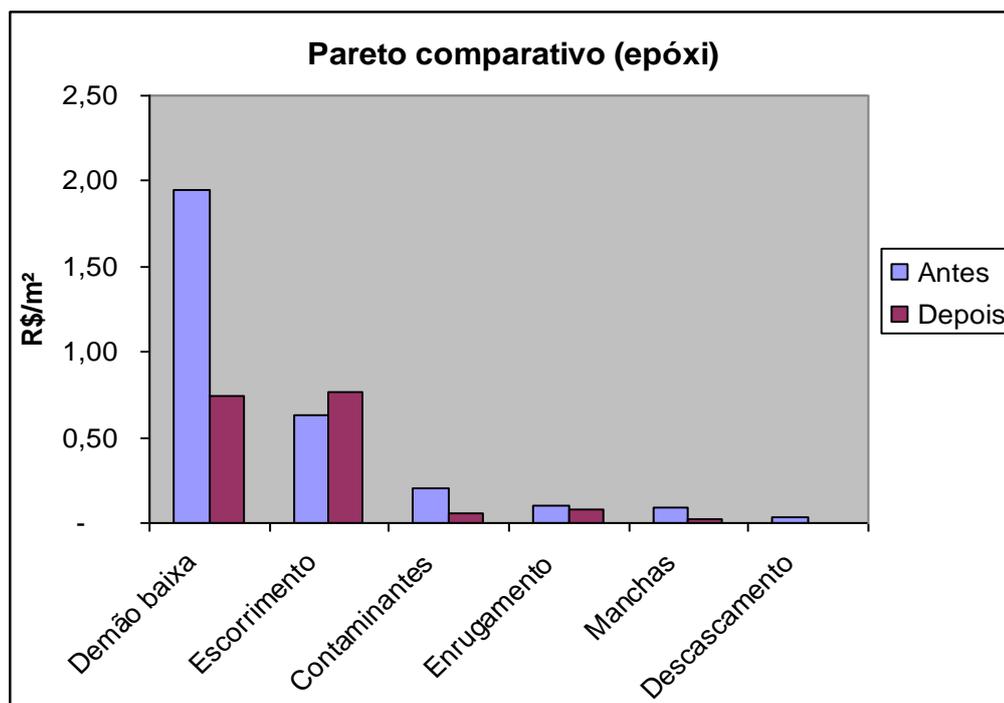
Para análise dos resultados obtidos com a ação, comparam-se os dados posteriores as ações com os dados iniciais do custo de retrabalho por área pintada através da figura 22.

Figura 22 - Pareto comparativo para pintura epóxi

Pelo gráfico podemos perceber um efeito secundário indesejável, que é um aumento do custo de retrabalho. Além do custo por demão baixa, os demais defeitos também apresentaram uma redução de custo por área pintada neste lote.
